# 実績写真集（防雪柵編）

株式会社 ニッケンフェンス&メタル

メタルシート防雪柵（試験施工）

高性能 吹払柵 エアロフェンス

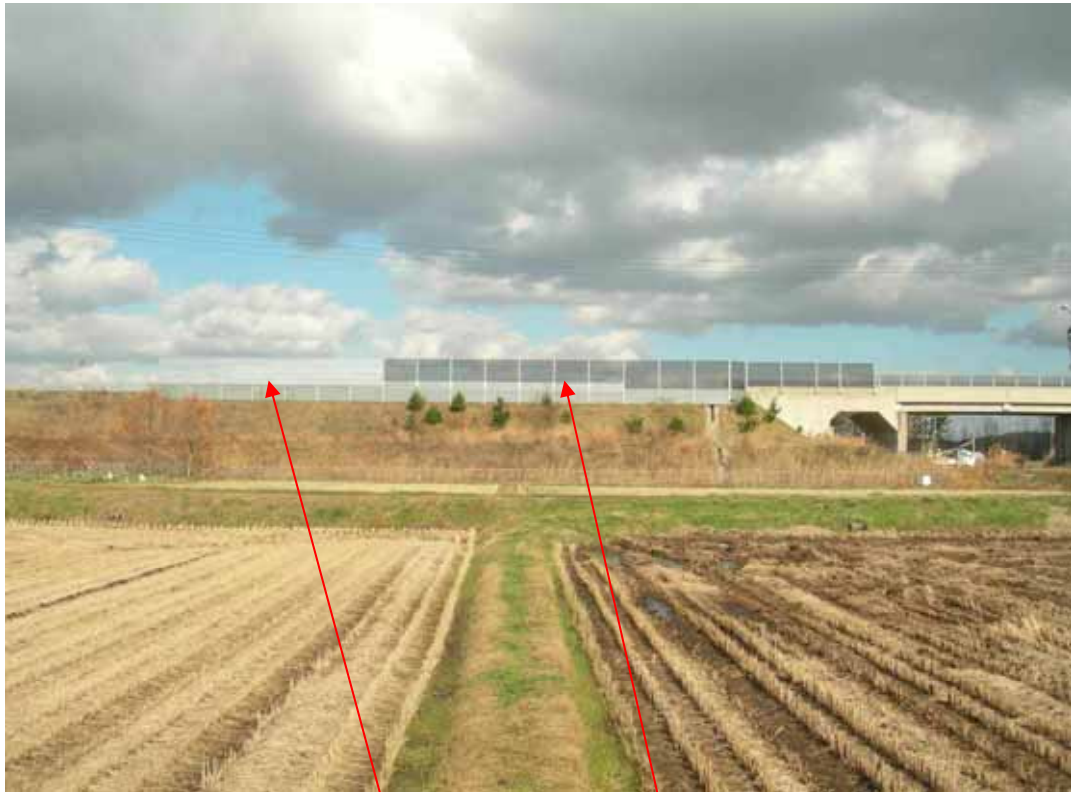
メタルシート(有孔平板) 開口率 = 40%

樹脂ネット 開口率 = 40%

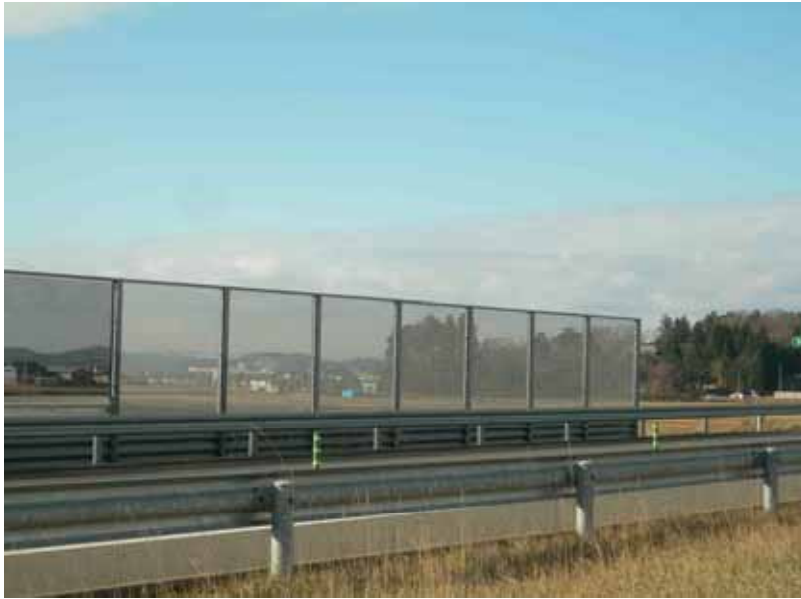
メタルシート - 2

有孔折板(補強用)  
(開口率 = 40%)

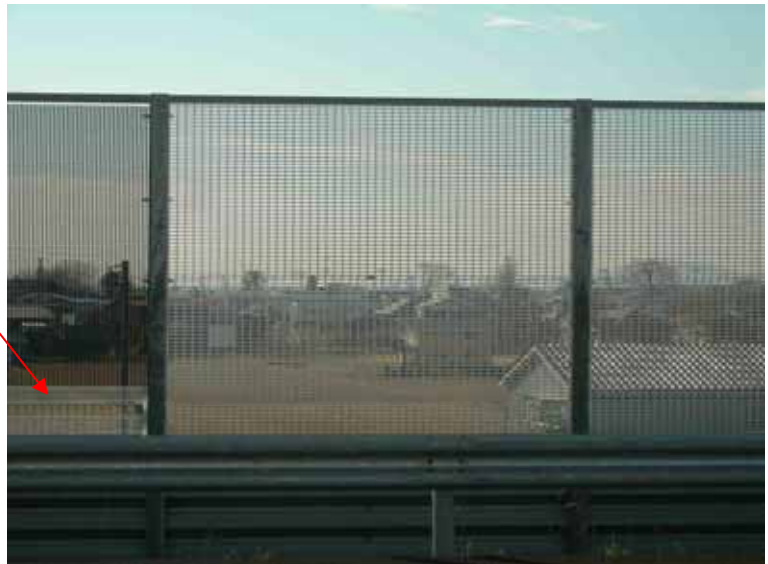
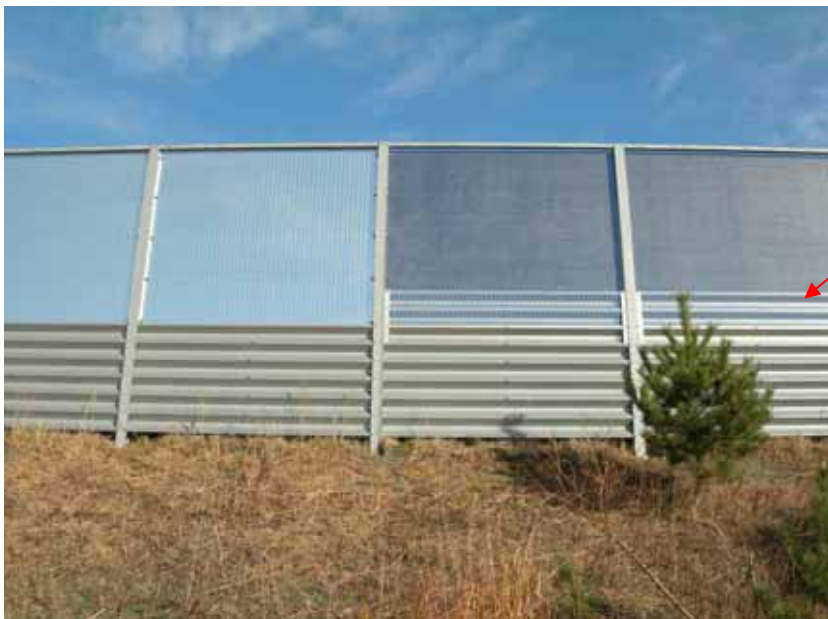
有孔折板(補強用)  
(開口率 = 40%)

樹脂ネットは、除雪の雪により切れる場合があるので、有孔折板を使用し樹脂ネットの下部を保護すると共に、開口率を確保した。

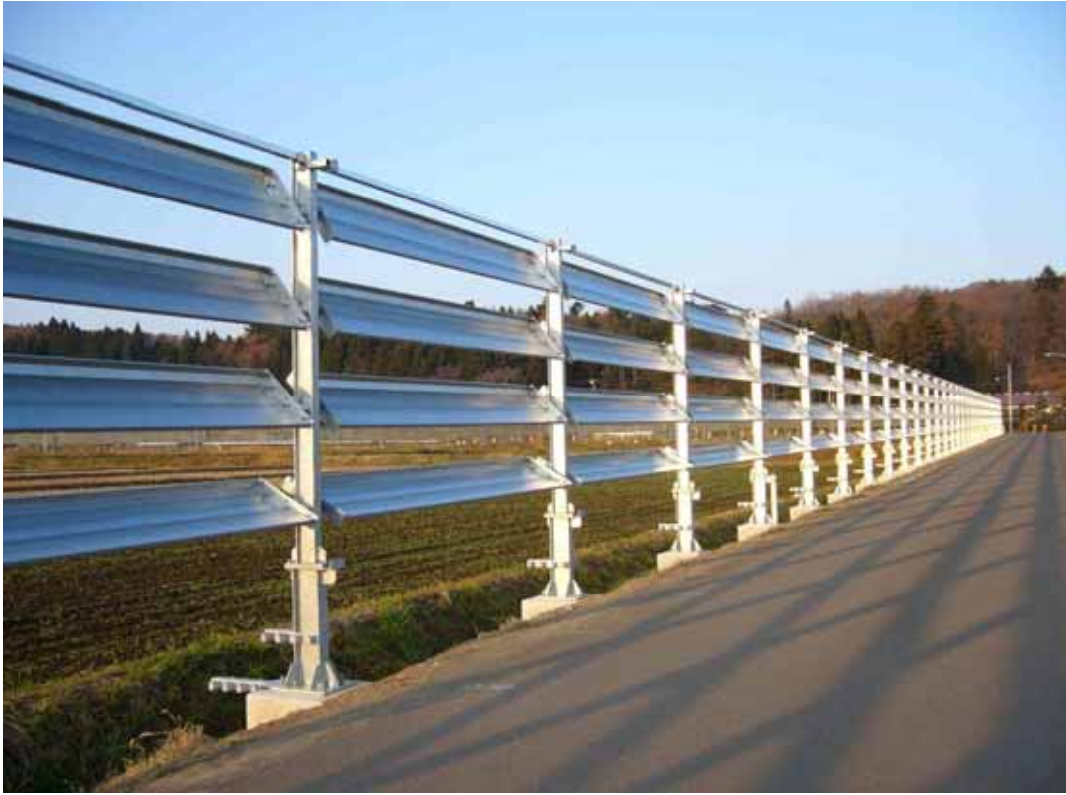
路外の見通し性は、非常に良好です

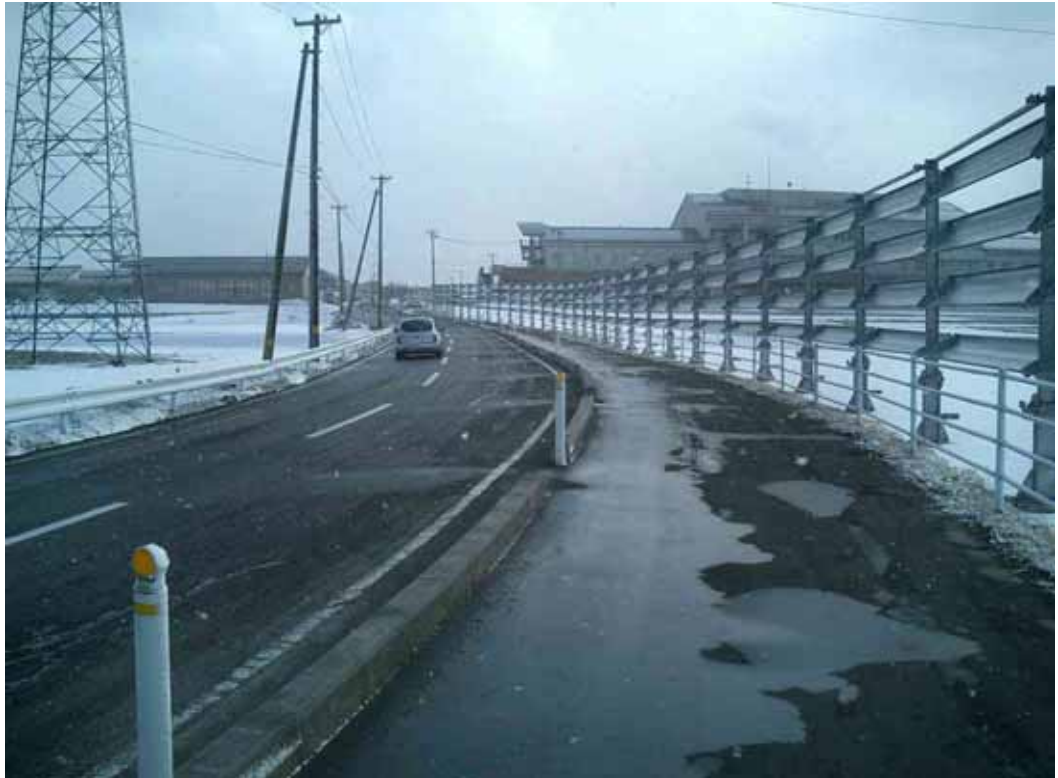
宮城県大和町

エアロフェンス設置箇所は除雪の跡が無く、綺麗に吹払われています

エアロフェンスが設置されていない箇所は、除雪作業の跡が残っています
